VECCHIANO - VIA DELLA TORRACCIA 11

Il fabbricato in esame, identificato con codice **70370104**, si trova in VIA DELLA TORRACCIA 11, all'interno di una zona residenziale nel Comune di Vecchiano, Pisa.

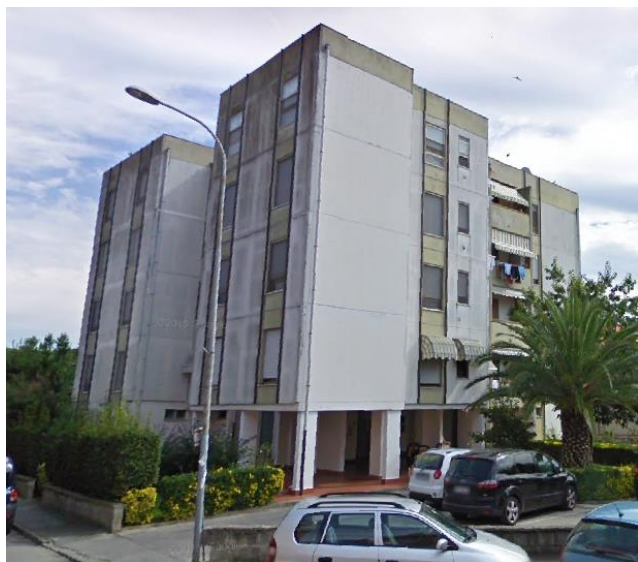
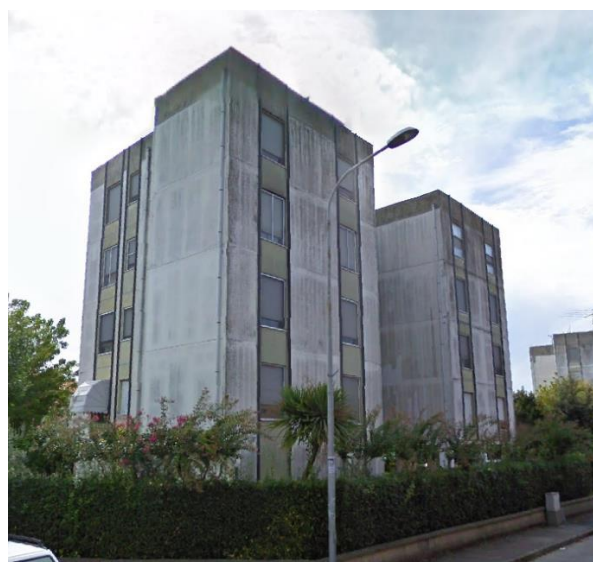
Documentazione fotografica

La struttura è realizzata in calcestruzzo armato e il tamponamento è in laterizio da 30 cm di spessore circa. La struttura della copertura risulta a falda lievemente inclinata con parapetti sommitali ed è costituita da solaio in calcestruzzo armato con manto di copertura in lamiera. Gli infissi sono in legno a vetro singolo provvisti di oscuranti costituiti da avvolgibili in PVC.

1	INTERVENTI MINIMI RICHIESTI	<ul style="list-style-type: none">○ Coibentazione del sottotetto tramite metodo dell'insufflaggio.○ Posa in opera di cappotto termico;○ Posa in opera di coibentazione pavimentazione verso piano non riscaldato;○ Sostituzione caldaia + corpi scaldanti + valvole termostatiche + sonda esterna + eventuale sistema di evacuazione (singolo o collettivo);○ Sostituzione infissi + sistemi oscuranti + rifacimento davanzali;
2	CRITICITÀ PRESENTABILI IN FASE DI REALIZZAZIONE DEGLI INTERVENTI	<ul style="list-style-type: none">○ Difficoltà di posa in opera del cappotto a causa della presenza di terrazzi;○ Rispetto della profondità minima dei terrazzi.
3	ULTERIORI INTERVENTI NECESSARI NON RICOMPRESI NEL BONUS OGGETTO DI OFFERTA TECNICA	<ol style="list-style-type: none">1. Rifacimento pacchetto terrazzi;2. Sostituzione lattoneria e ripristino di parapetto sommitale di copertura;3. Sistemazione marciapiedi e pavimentazione piano pilotis in cattivo stato di conservazione;4. Sostituzione infissi corpo non scaldato e tinteggiatura corpo scala;5. Regimazione delle acque piovane provenienti dal tetto e collegamento dei pluviali.
