CASTELLINA MARITTIMA – VIA DELLA REPUBBLICA 100

Il fabbricato in esame, identificato con codice **70100106**, si trova in Via della Repubblica 100, all'interno di una zona residenziale nel Comune di Castellina Marittima, Pisa.

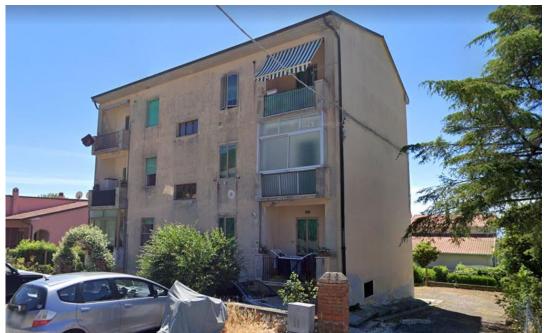
La struttura è realizzata in muratura portante, con pareti opache verticale da 30cm di spessore circa. La struttura della copertura risulta a falde ed è costituita da travetti portanti e tavelloni forati con manto in laterizio e tegole in terracotta. Gli infissi sono in legno a vetro singolo provvisti di oscuranti costituiti da avvolgibili in PVC.

1	INTERVENTI MINIMI RICHIESTI	 posa in opera di cappotto termico sostituzione caldaia + corpi scaldanti + valvole termostatiche + sonda esterna + eventuale sistema di evacuazione (singolo o collettivo) sostituzione infissi + sistemi oscuranti + rifacimento davanzali coibentazione del tetto
2	CRITICITÀ PRESENTABILI IN FASE DI REALIZZAZIONE DEGLI INTERVENTI	 difficoltà di posa in opera del cappotto a causa di presenza di cavi elettrici in facciata presenza di verande chiuse (probabilmente abusive)
3	ULTERIORI INTERVENTI NECESSARI NON RICOMPRESI NEL BONUS OGGETTO DI OFFERTA TECNICA	 ripristino frontalini e bordi sostituzione lattoneria sistemazione marciapiedi in cattivo stato di conservazione sostituzione infissi corpo non scaldato tinteggiatura corpo scala
