## CASTELNUOVO VAL DI CECINA – VIA F.LLI ROSSELLI 13-34

Il fabbricato in esame, identificato con codice **70110102**, si trova in Via F.lli Rosselli 13-34, all'interno di una zona residenziale nel Comune di Castelnuovo Val di Cecina, Pisa.

Documentazione fotografica

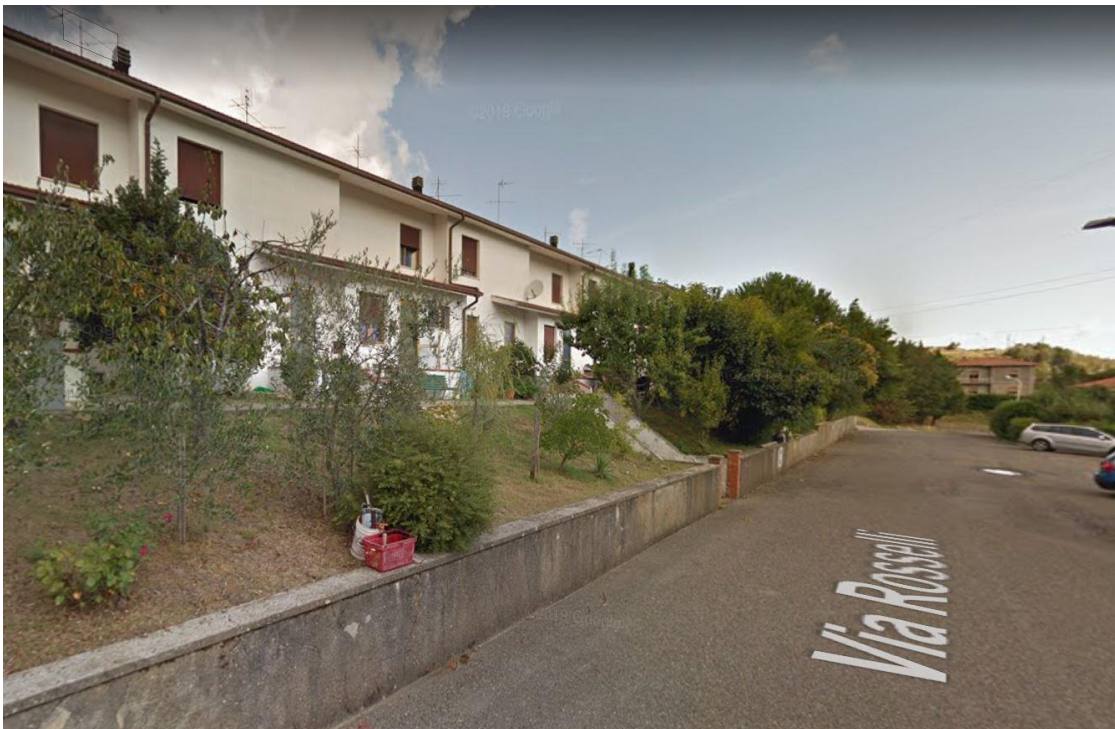
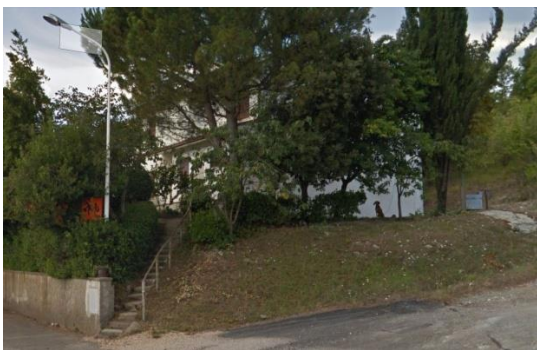
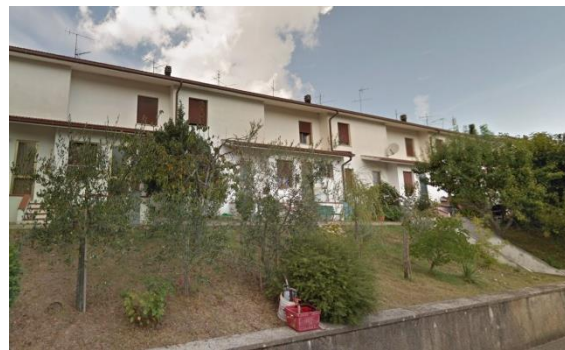
La struttura è realizzata in muratura portante, con pareti opache verticale da 30cm di spessore circa. La struttura della copertura risulta a falde ed è costituita da travetti portanti e tavelloni forati con manto in laterizio e tegole in terracotta. Gli infissi sono in legno a vetro singolo provvisti di oscuranti costituiti da tapparelle in PVC.

<b>1</b>	<b>INTERVENTI MINIMI RICHIESTI</b>	<ul style="list-style-type: none"><li>- posa in opera di cappotto termico</li><li>- sostituzione caldaia + boiler a pompa di calore + corpi scaldanti + valvole termostatiche + sonda esterna + eventuale sistema di evacuazione (singolo o collettivo)</li><li>- sostituzione infissi + sistemi oscuranti + rifacimento davanzali</li><li>- coibentazione del sottotetto tramite metodo dell'insufflaggio</li></ul>
<b>2</b>	<b>CRITICITÀ PRESENTABILI IN FASE DI REALIZZAZIONE DEGLI INTERVENTI</b>	<ul style="list-style-type: none"><li>- difficoltà di posa in opera del cappotto a causa di prospetti movimentati</li><li>- probabile passaggio cavi in facciata</li></ul>
<b>3</b>	<b>ULTERIORI INTERVENTI NECESSARI NON RICOMPRESI NEL BONUS OGGETTO DI OFFERTA TECNICA</b>	<ol style="list-style-type: none"><li>1. ripristino frontalini e bordi</li><li>2. sostituzione lattoneria</li><li>3. sistemazione marciapiedi in cattivo stato di conservazione</li><li>4. sistemazione area a verde esterno</li><li>5. sistemazione gradini esterno</li></ol>
