CHIANNI – VIA DELLA RIMEMBRANZA 12

Il fabbricato in esame, identificato con codice **70120103**, si trova in Via della Rimembranza 12, all'interno di una zona residenziale nel Comune di Chianni, Pisa.

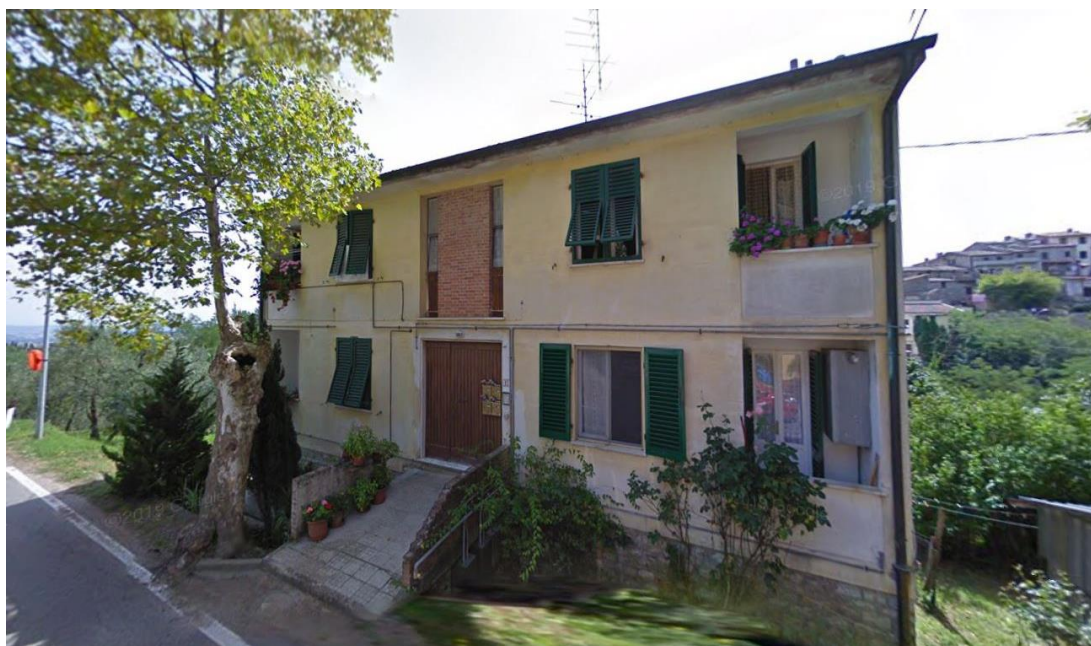
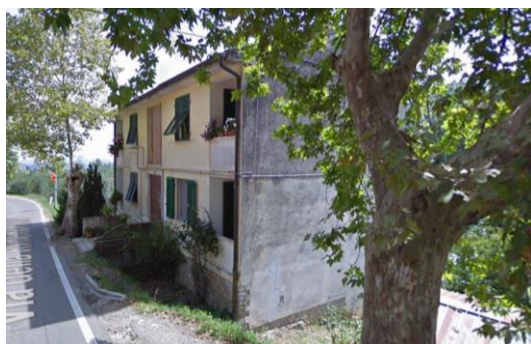
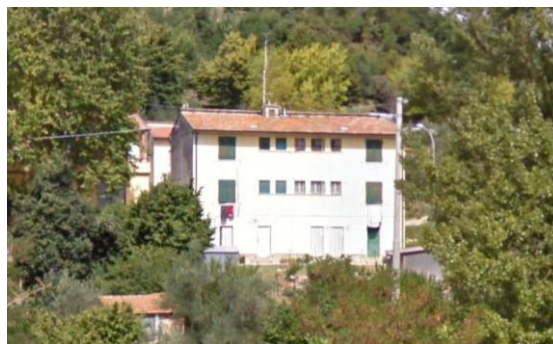
Documentazione fotografica

La struttura è realizzata in muratura portante mista laterizio-pietra, con pareti opache verticale da 30cm di spessore circa. La struttura della copertura risulta a falde ed è costituita da travetti portanti e tavelloni forati con manto in laterizio e tegole in terracotta. Gli infissi sono in legno a vetro singolo provvisti di oscuranti costituiti da persiane in legno.

1	INTERVENTI MINIMI RICHIESTI	<ul style="list-style-type: none">- posa in opera di cappotto termico- posa di coibentazione pavimentazione verso piano non riscaldato con pannelli di polistirene espanso- sostituzione caldaia + corpi scaldanti + valvole termostatiche + sonda esterna + eventuale sistema di evacuazione (singolo o collettivo)- sostituzione infissi + sistemi oscuranti + rifacimento davanzali- coibentazione del tetto
2	CRITICITÀ PRESENTABILI IN FASE DI REALIZZAZIONE DEGLI INTERVENTI	<ul style="list-style-type: none">- difficoltà di posa in opera del cappotto a causa del probabile passaggio cavi in facciata- rispetto larghezza minima logge
3	ULTERIORI INTERVENTI NECESSARI NON RICOMPRESI NEL BONUS OGGETTO DI OFFERTA TECNICA	<ol style="list-style-type: none">1. impermeabilizzazione logge2. rifacimento pacchetto terrazzo3. ripristino frontalini e bordi4. sostituzione lattoneria5. sistemazione marciapiedi in cattivo stato di conservazione
