POMARANACE – VIA DELLE PESCHIERE 6

Il fabbricato in esame, identificato con codice **70270120**, si trova in Via Delle Peschiere 6, all'interno di una zona residenziale nel Comune di Pomarance, Pisa.

Documentazione fotografica

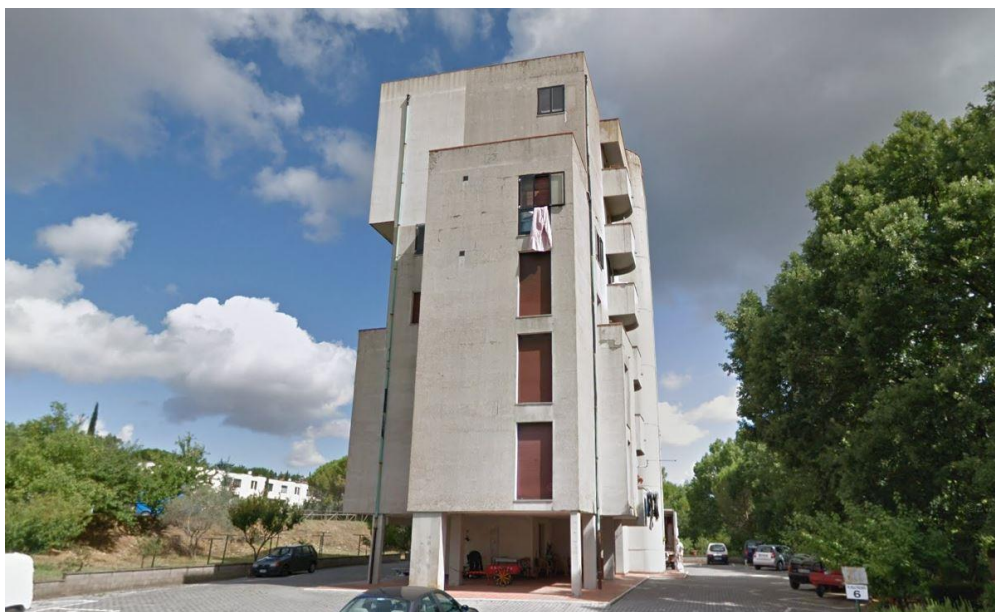
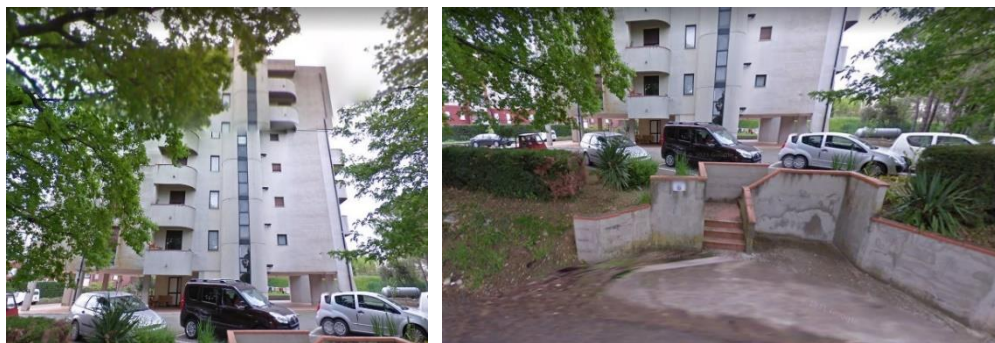
La struttura è realizzata in cemento armato e tamponamento in laterizio, con pareti opache verticale da 25cm di spessore circa. La struttura della copertura risulta in parte a falde ed è costituita da cemento armato con manto in laterizio e tegole in terracotta in parte piana non praticabile. Gli infissi sono in alluminio a vetro camera provvisti di oscuranti costituiti da avvolgibili in PVC.

1	INTERVENTI MINIMI RICHIESTI	<ul style="list-style-type: none">- sostituzione di cappotto termico (attualmente presente ma distaccato in più punti)- sostituzione caldaia + boiler a pompa di calore + corpi scaldanti + valvole termostatiche + sonda esterna + eventuale sistema di evacuazione (singolo o collettivo)- sostituzione infissi + sistemi oscuranti + rifacimento davanzali- coibentazione del tetto
2	CRITICITÀ PRESENTABILI IN FASE DI REALIZZAZIONE DEGLI INTERVENTI	<ul style="list-style-type: none">- difficoltà di posa in opera del cappotto a causa di prospetti movimentati e presenza di terrazzi- probabile passaggio cavi in facciata- rispetto larghezza minima terrazzi
3	ULTERIORI INTERVENTI NECESSARI NON RICOMPRESI NEL BONUS OGGETTO DI OFFERTA TECNICA	<ol style="list-style-type: none">1. impermeabilizzazione di terrazzi2. rifacimento pacchetto terrazzo3. ripristino frontalini e bordi4. sostituzione lattoneria5. sistemazione marciapiedi in cattivo stato di conservazione
