CALCI – LOC. CASTELMAGGIORE – VIA DON MINZONI 224

Il fabbricato in esame, identificato con codice **70030112**, si trova in Via Don Minzoni 224, all'interno di una zona residenziale di Castelmaggiore, nel Comune di Calci, Pisa.

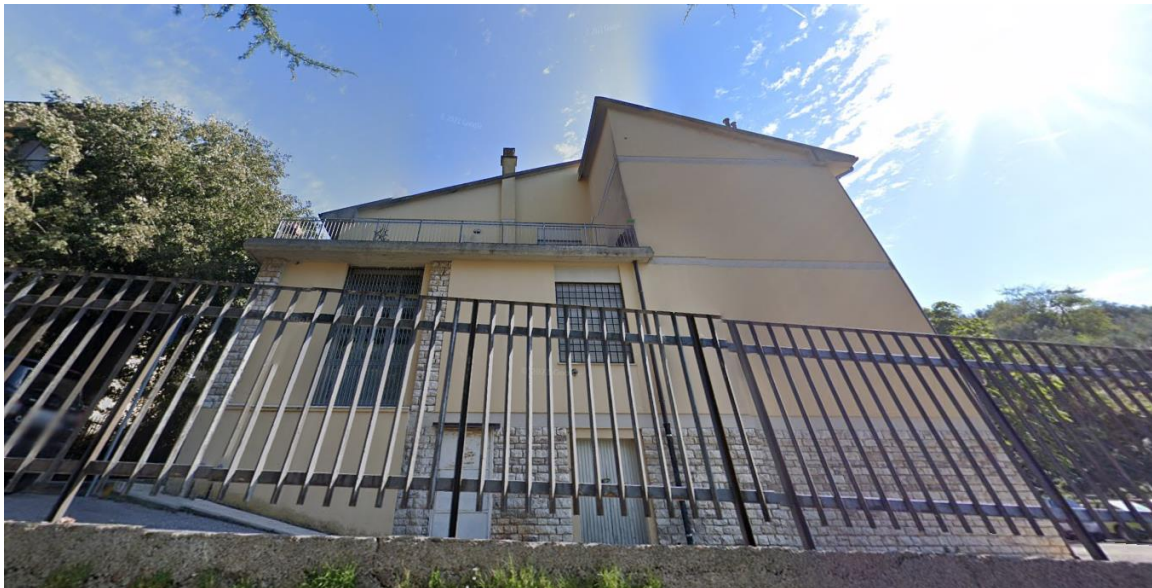
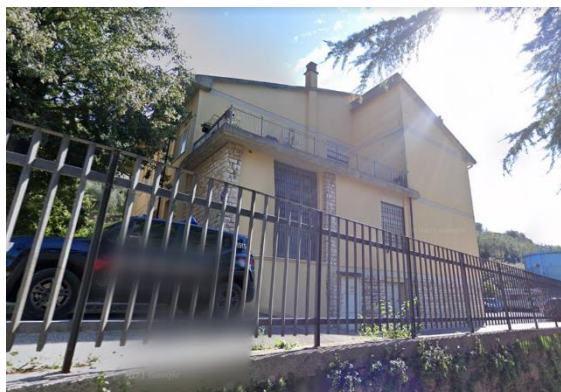
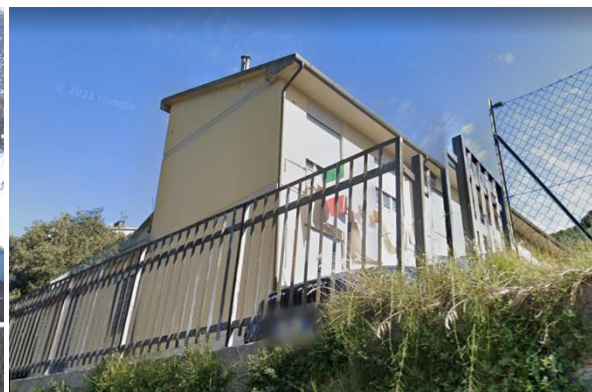
Documentazione fotografica

La struttura è realizzata in cemento armato e tamponamento in laterizio, con pareti opache verticali da 30cm di spessore circa. La struttura della copertura risulta a falde ed è costituita da travetti portanti e tavelloni forati con manto di copertura in laterizio. Gli infissi sono in legno a vetro singolo provvisti di oscuranti costituiti avvolgibili in PVC.

1	INTERVENTI MINIMI RICHIESTI	<ul style="list-style-type: none">- posa in opera di cappotto termico con contestuale ripristino frontalini e bordi- sostituzione caldaia + corpi scaldanti + valvole termostatiche + sonda esterna + eventuale sistema di evacuazione (singolo o collettivo)- sostituzione infissi + sistemi oscuranti + rifacimento davanzali- coibentazione del tetto
2	CRITICITÀ PRESENTABILI IN FASE DI REALIZZAZIONE DEGLI INTERVENTI	<ul style="list-style-type: none">- difficoltà di posa in opera di cappotto a causa di prospetto movimentato- difficoltà di posa in opera del cappotto a causa di presenza di cavi elettrici in facciata
3	ULTERIORI INTERVENTI NECESSARI NON RICOMPRESI NEL BONUS OGGETTO DI OFFERTA TECNICA	<ol style="list-style-type: none">1. sostituzione lattoneria2. ripristino gronda3. rifacimento pacchetto terrazzo4. tinteggiatura ringhiera terrazzo5. rifacimento marciapiedi in cattivo stato di conservazione con regimazione delle acque piovane provenienti dal tetto e collegamento dei pluviali
