AZIENDA PISANA EDILIZIA SOCIALE s.c.p.a

PISA - VIA LUIGI RUSSO 13/15

Il fabbricato in esame, identificato con codice **70260836**, si trova in VIA LUIGI RUSSO 13/15, all'interno di una zona residenziale nel Comune di Pisa.

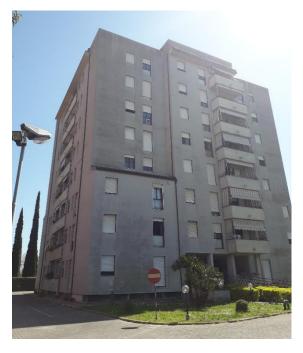
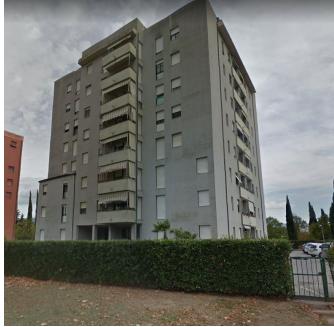
Documentazione fotografica

La struttura è realizzata in calcestruzzo armato e il tamponamento è in laterizio da 25 cm di spessore circa. La struttura della copertura risulta a padiglione ed è costituita da muricci e tavelloni con manto di copertura in lamiere. Gli infissi sono metallici a doppio vetro provvisti di oscuranti costituiti da avvolgibili in PVC.
