SANTA LUCE – POMAIÀ - VIA DEL CASTELLARE 11-17

Il fabbricato in esame, identificato con codice **70340101**, si trova in Via del Castellare 11-17, all'interno di una zona residenziale nel Comune di Santa Luce, Pisa.

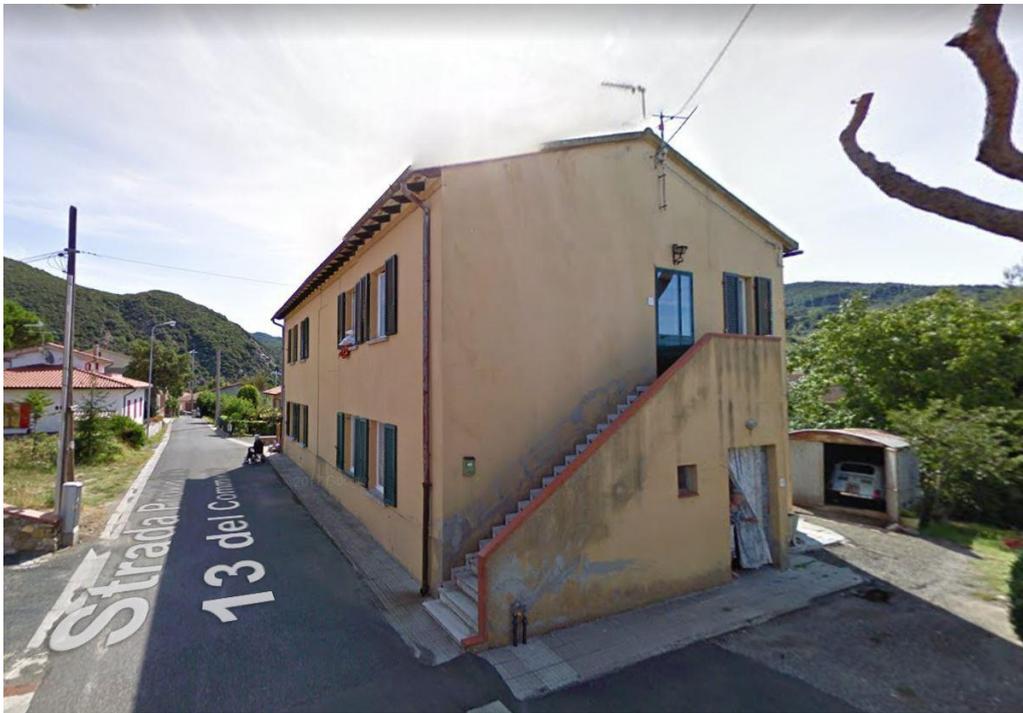
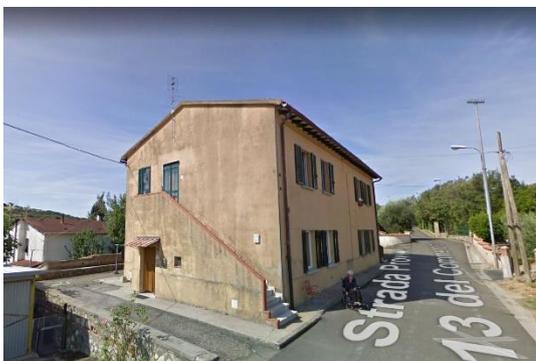
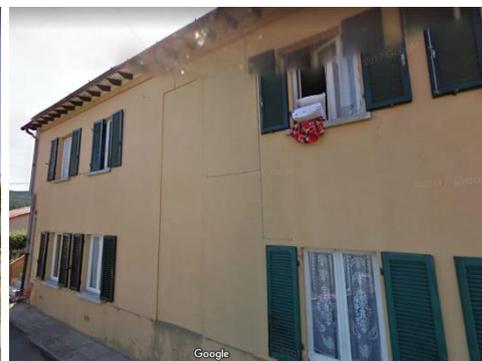
Documentazione fotografica

La struttura è realizzata in muratura portante, con pareti opache verticale da 30cm di spessore circa. La struttura della copertura risulta a falde ed è costituita da travetti portanti e tavelloni forati con manto in laterizio e tegole in terracotta. Gli infissi sono in legno a vetro singolo provvisti di oscuranti costituiti da persiane. in legno.
