LAJATICO – LOC. ORCIATICO – PIAZZA DEL POPOLO 1-4

Il fabbricato in esame, identificato con codice **70160204**, si trova in Piazza del Popolo 1-4, all'interno di una zona residenziale della località di OrciatICO, Comune di Lajatico, Pisa.

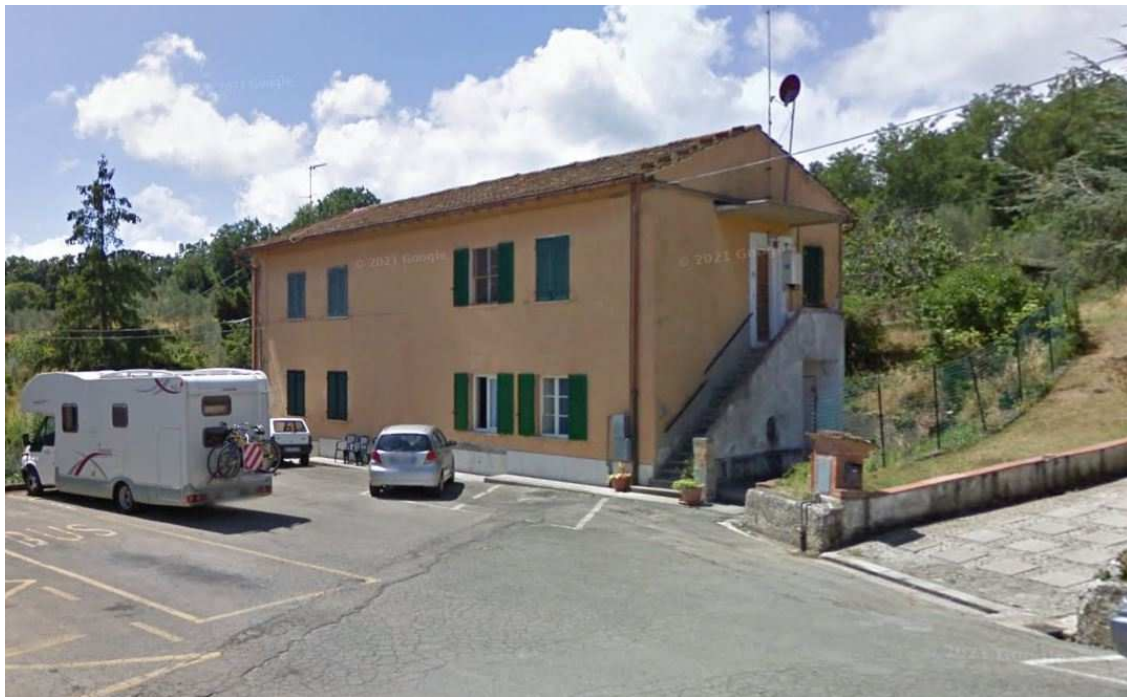
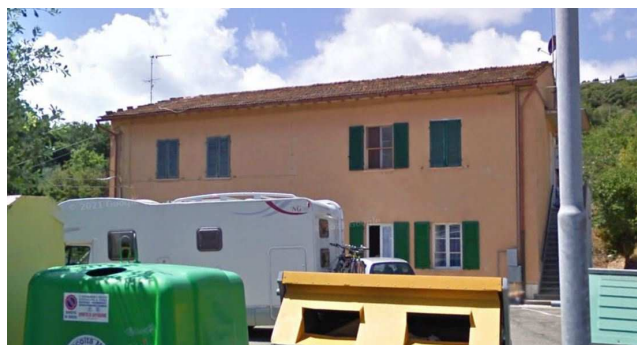
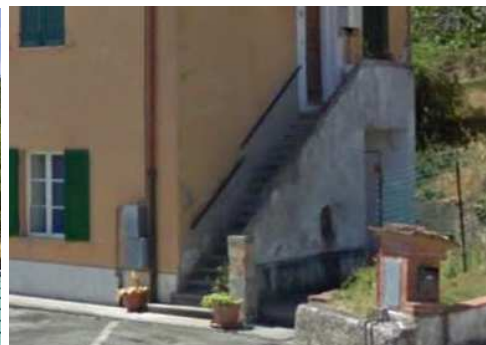
Documentazione fotografica

L'edificio, nel suo complesso, è stato realizzato a cavallo dell'anno 1948, ed è costituito da due piani fuori terra. Complessivamente è formato da n. 4 unità indipendenti.

La struttura è realizzata in muratura portante, con pareti opache verticale da 30cm di spessore circa. La struttura della copertura risulta a falde ed è costituita da travetti portanti e tavelloni forati con manto in laterizio e tegole in terracotta. Gli infissi sono in legno a vetro singolo provvisti di oscuranti costituiti da persiane in legno.

1	INTERVENTI MINIMI RICHIESTI	<ul style="list-style-type: none">- posa in opera di cappotto termico- sostituzione caldaia + corpi scaldanti + valvole termostatiche + sonda esterna + eventuale sistema di evacuazione (singolo o collettivo)- sostituzione infissi + sistemi oscuranti + rifacimento davanzali- rifacimento struttura del tetto + strato di tenuta + manto di copertura- impianto termico ex novo in una u.a.
2	CRITICITÀ PRESENTABILI IN FASE DI REALIZZAZIONE DEGLI INTERVENTI	<ul style="list-style-type: none">- difficoltà di posa in opera del cappotto a causa di prospetti movimentati e presenza di corpi scala esterni- probabile passaggio cavi in- rispetto larghezza minima scale
3	ULTERIORI INTERVENTI NECESSARI NON RICOMPRESI NEL BONUS OGGETTO DI OFFERTA TECNICA	<ol style="list-style-type: none">1. impermeabilizzazione di corpi scala2. ripristino frontalini e bordi3. sostituzione lattoneria4. sistemazione marciapiedi in cattivo stato di conservazione5. sistemazione area a verde esterno
